Entlassung PN 743 aus FFF-Inventar

Faktenblatt / Gesuch um Entlassung aus dem FFF-Inventar

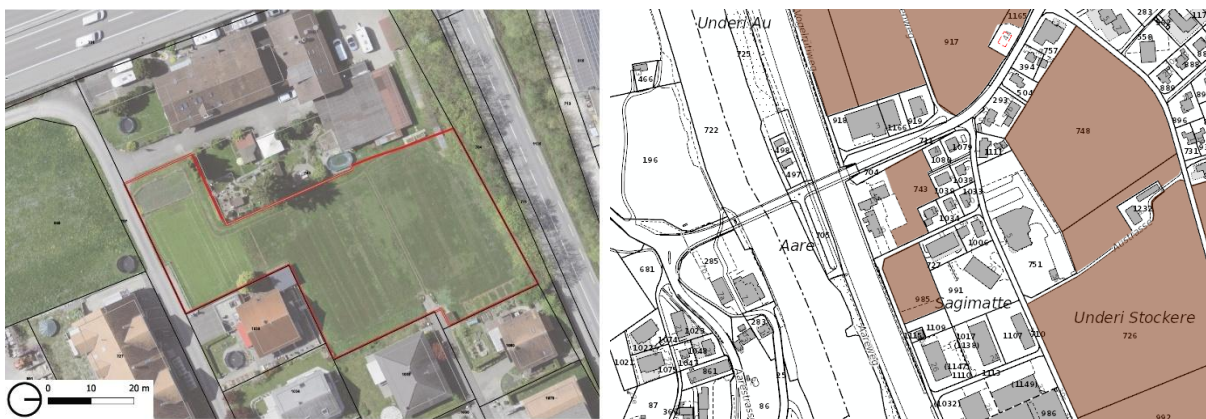
Abb. 1 Links: Untersuchungsperimeter (90° gedreht), rechts: Ausschnitt Fruchtfolgeflächen gemäss Geoportal

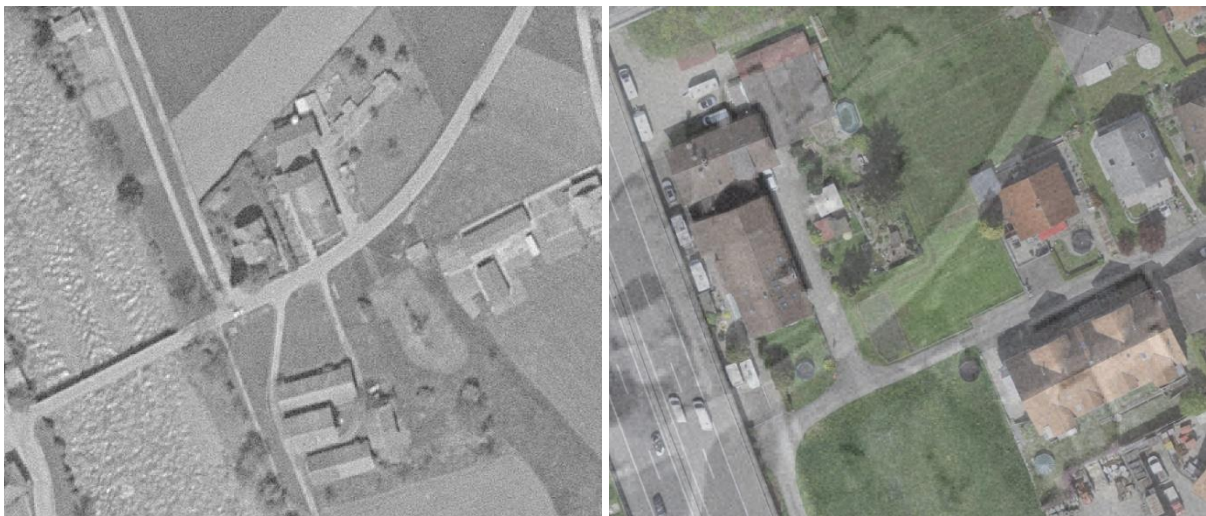
Bis Anfang der 1970er-Jahre querte die Thalgutstrasse die Aare noch südlich des Bauernhofs. Der ehemalige Strassenverlauf führte quer über die heute bestrittene Fruchtfolgefläche (Abb. 6).

Abb. 6 Links: Luftbild von 1970 mit alter Strassenführung rechts: altes Luftbild halbtransparent über Neuem

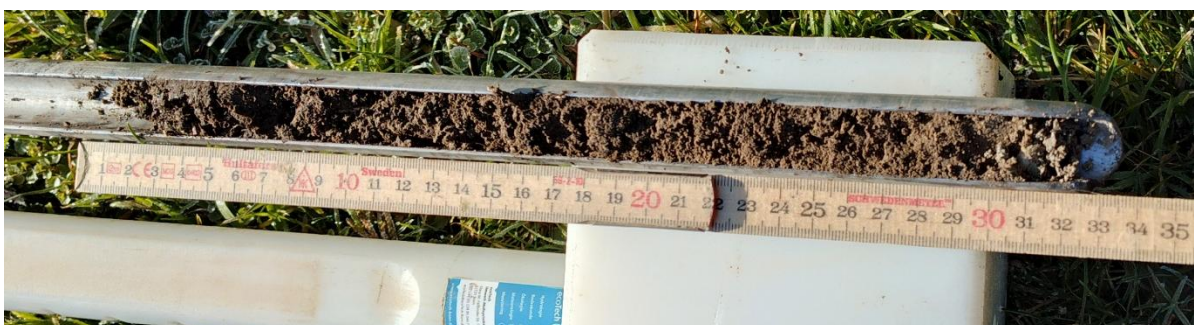
Mehrere Bohrproben im Bereich der ehemaligen Thalgutstrasse zeigen jedoch, dass namentlich im re-kultivierten Boden keine Fruchtfolgeflächenqualität vorhanden ist. Verschiedene Bohrungen stiessen bereits zwischen 26 und 30 cm Tiefe auf verdichteten Kies und Sand (Abb. 7). Dabei dürfte es sich um Überreste der früheren Strassenkofferung handeln. Die pflanzennutzbare Gründigkeit beträgt in diesem Bereich lediglich rund 28 cm und unterschreitet damit den für Fruchtfolgeflächen erforderlichen Mindestwert.

Abb. 7 Die Bohrung zeigt unterhalb von 30 cm Sand und Kies
